# Vegghengt WC sampak rimless, Silent flush

86686.0

## TEKNISKE DATA

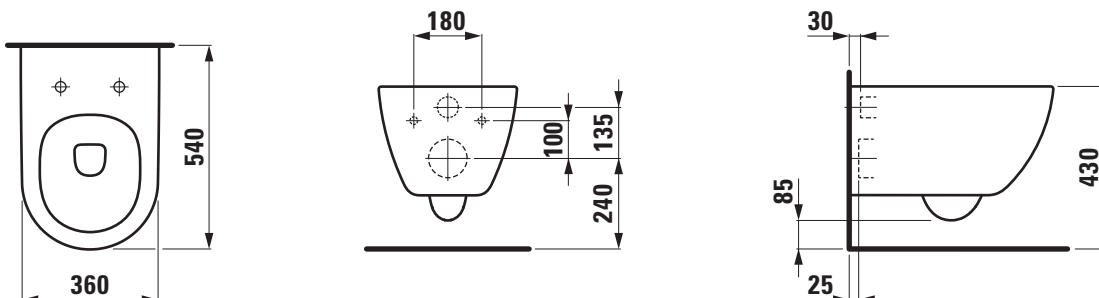
## TEKNISKE TEGNINGER / S 1 : 20

Vegghengt rimless toalett, silent flush Laufen-PRO X, sanitærkeramikk, for innbyggingsssystemer EN 997, EN 33, min. 4,5/3 l-skyll, dimensjoner 360 x 540 x 355 mm skjult vannlås, skjult montering Laufen EasyFit 3.0-system M12 forhåndsinstallert
